# 深圳信隆健康产业发展股份有限公司前三 CP 课车间土壤和地下水污染修复项目

## 施工实施方案 简版

监 管 单 位 : 深圳市生态环境局  
深圳市生态环境局宝安管理局  
发 包 单 位 : 深圳信隆健康产业发展股份有限公司  
环境监理单位: 深圳市环境科学研究院  
工程监理单位: 深圳市施友建设监理有限公司  
承 包 单 位 : 上海环境卫生工程设计院有限公司

2020 年 5 月

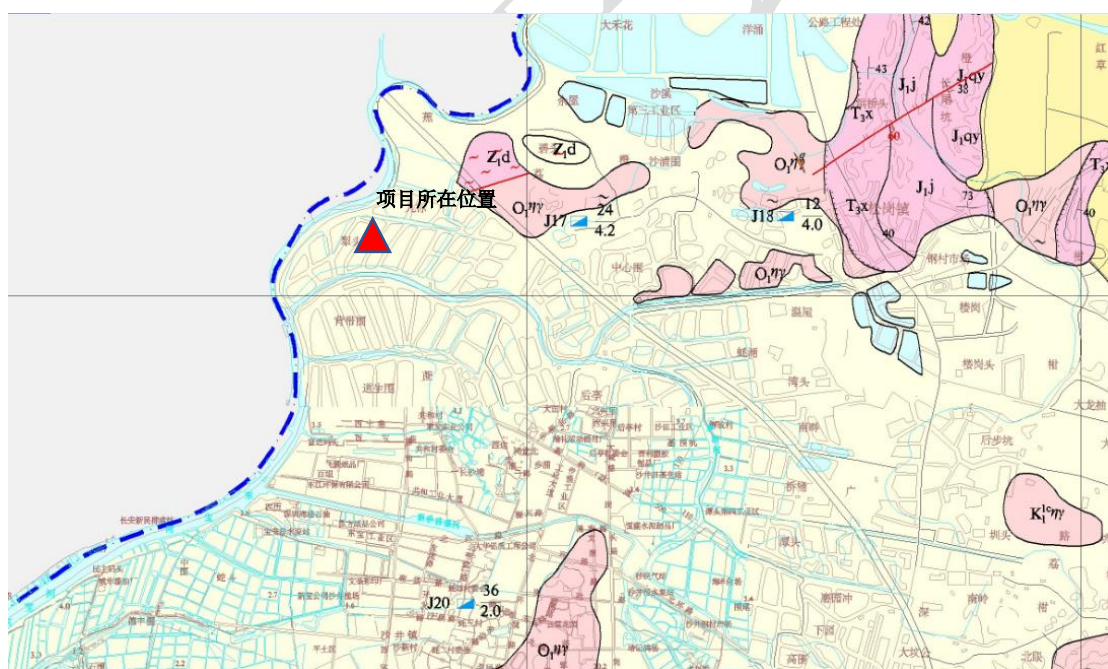
图 1-2 信隆公司所在区域水文地质资料

根据《深圳市水文地质图 1:5 万幅》(见图 1-2)，信隆公司所在区域的岩性主要以细粒的淤泥质粘土、淤泥质粉砂、砾质粘土等粘性土为主，孔隙度虽然很大，但由于粘粒间空隙小，且充满结合水，不利于地下水的渗透与径流，属于相对隔水层，水量贫乏。

调查范围内地下水类型为松散岩类孔隙水和基岩裂隙水。

第四系松散岩类孔隙水厚度一般为 10~15 m，富水性贫乏-中等，一般单孔涌水量 100~150  $m^3/d$ ，局部砂砾层厚度大，富水性好，水化学类型以  $HCO_3-Na$ 、 $Cl-Na$ 、 $HCO_3-Ca \cdot Na$  为主，矿化程度 23.94-859.81 mg/L，福永-西乡沿海为微咸水。

一部分是赋存于侏罗系上统梧桐山组 (J<sub>3</sub>W<sub>t</sub>) 的基岩裂隙水。官湖草组裂隙水水量贫乏, 地下水径流模数 0.56 l/s·km<sup>2</sup>, 地下水类型为 Cl·HCO<sub>3</sub>-Ca·Na, 矿化度低; 赋存于侏罗系上统梧桐山组的基岩裂隙水水量中等-丰富, 地下水径流模数 6.49~11.90 l/s·km<sup>2</sup>, 地下水类型以 HCO<sub>3</sub>-Ca·Na 型为主, 矿化度低为 18.39~126.56 mg/L。

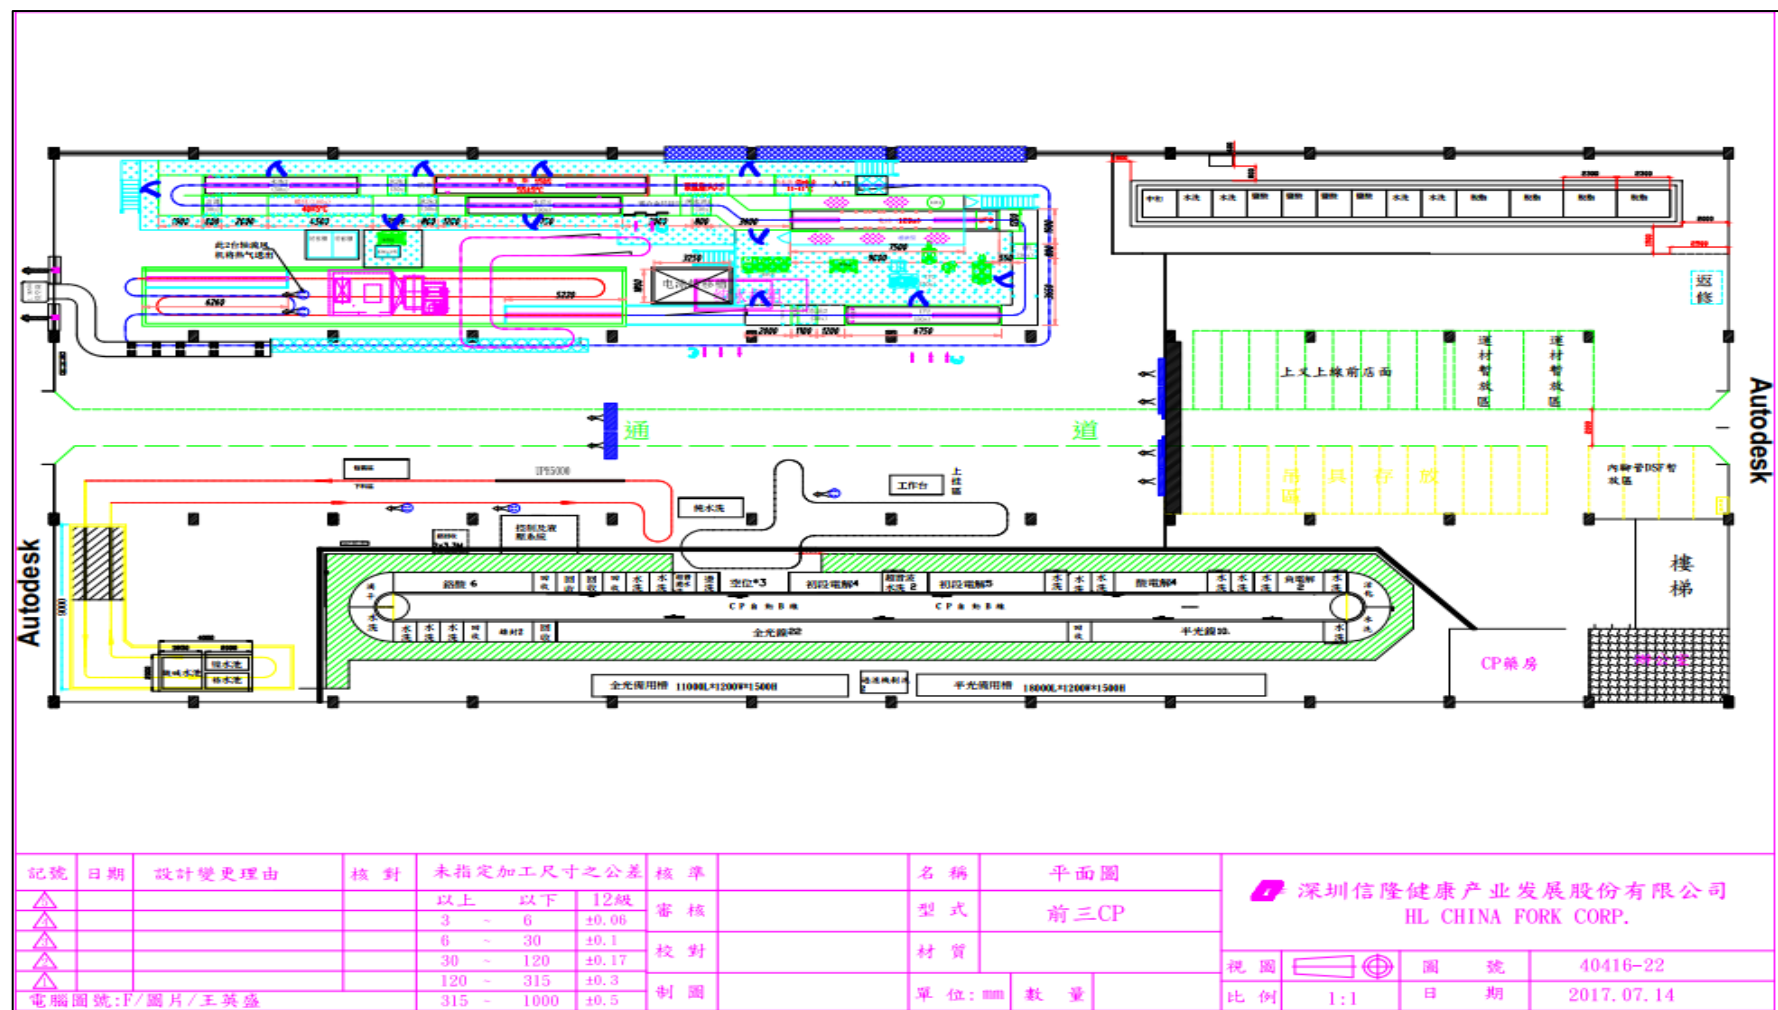
图 1-6 前三 CP 课车间平面布置

前三 CP 课车间为电镀和电泳车间，车间内原有电镀生产线 1 条，电泳漆生产线 1 条。前三 CP 课车间西侧的前三部 AN 课车间为阳极氧化车间。

2018 年 5 月 22 日，前三 CP 课车间的电镀和电泳生产线已被深圳市生态环境局责令拆除。

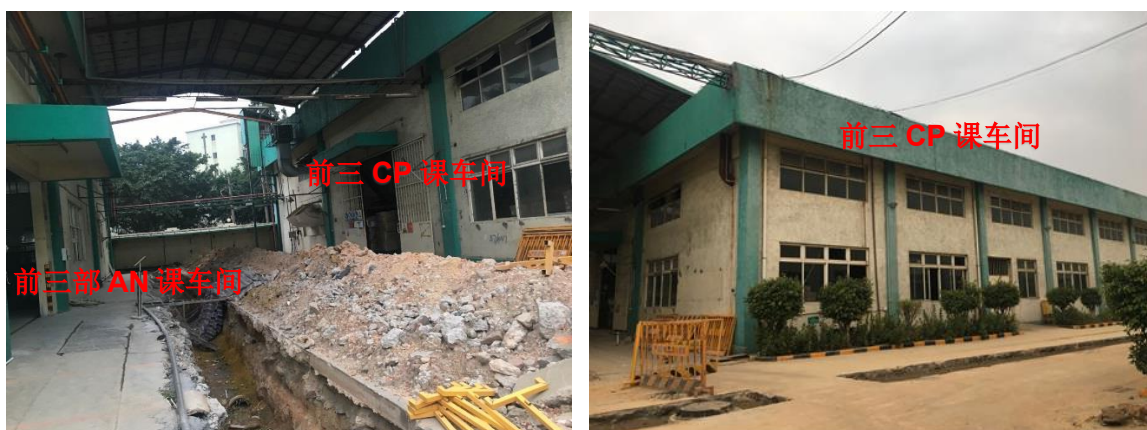
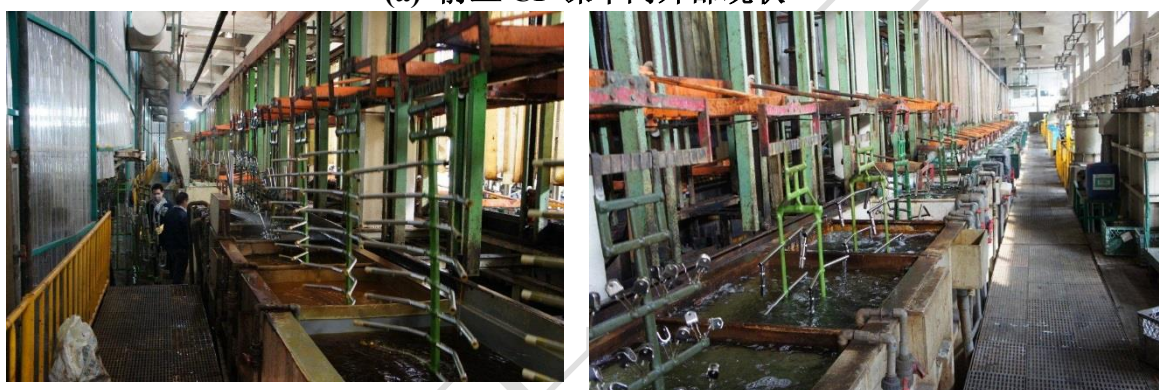
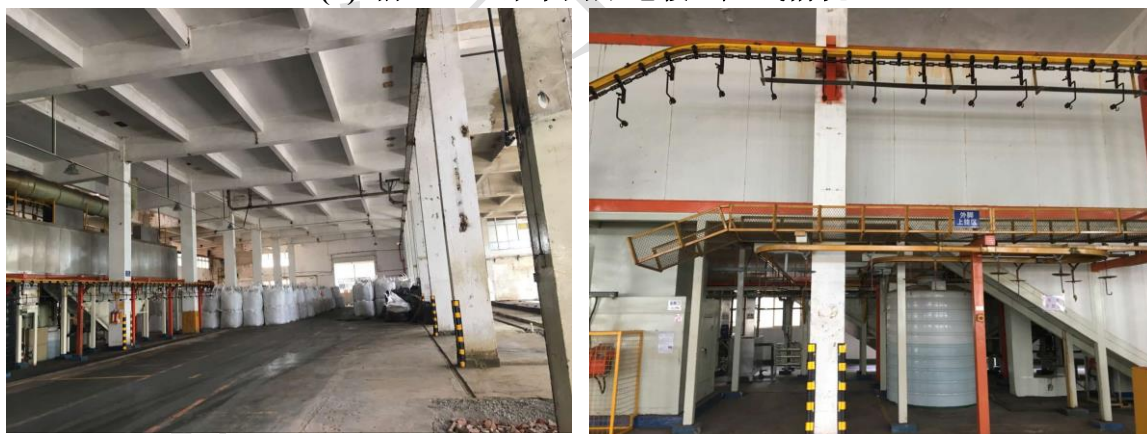
图 1-7 前三 CP 课车间原始及现状照片

(a) 前三 CP 课车间外部现状

(b) 前三 CP 课车间原电镀生产线情况

(c) 前三 CP 课车间电镀和电泳生产线拆除后现状

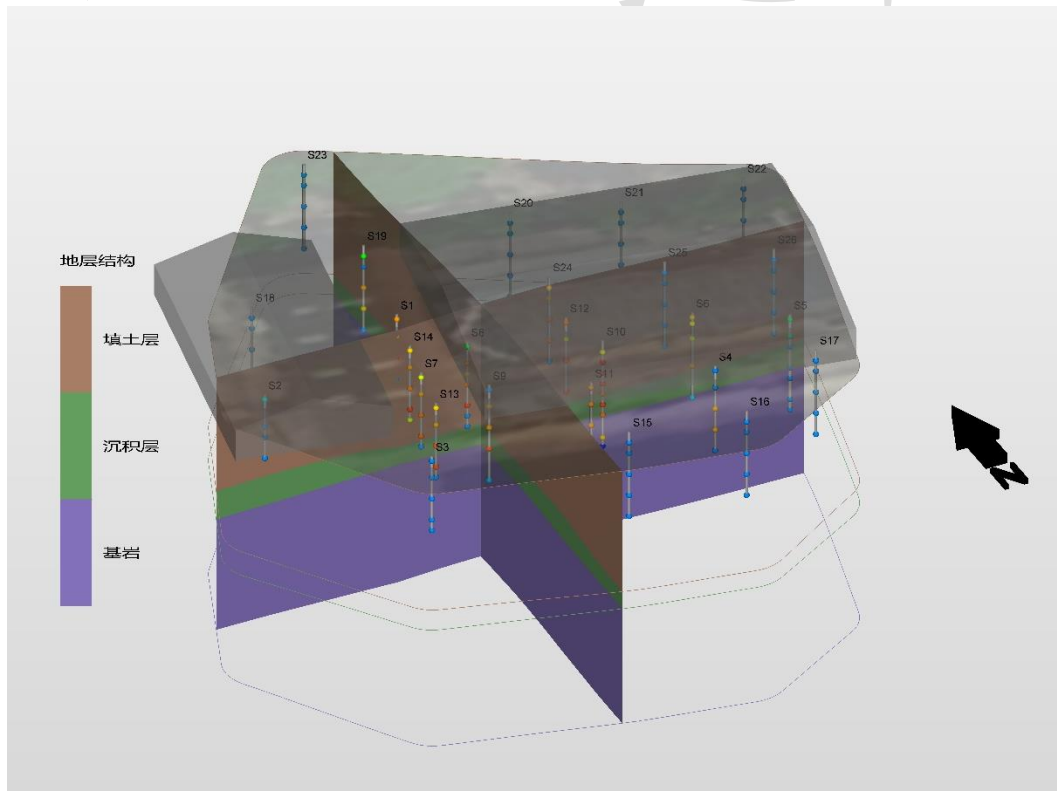
图 1-8 信隆公司前三 CP 课车间及周边区域地层分布情况

根据现场钻探所揭露的地层信息以及土工试验结果，信隆公司前三 CP 课车间及周边区域的地层从上到下依次为：人工填土层、沉积层、基岩。

**素填土：**分布于整个调查范围，有轻微臭味，颜色主要为黄色、砖红色、棕色。由黏性土、砂砾层和砂土组成，夹杂混凝土碎石块。浅黄色砂砾层，孔隙度大；砖红色砂土层，局部夹混凝土碎石块，孔隙度较大；棕色、黄色和砖红色黏性土，潮、密实。所有钻孔均揭露该层，揭露层厚范围为 0~4.0 m，平均厚度为 2.93 m。

**淤泥质黏土层：**主要以黑色淤泥质黏土和灰褐色黏土为主，湿、软塑。

**基岩：**主要为强风化片麻岩，深红棕色，风化程度极高，松散、手捏易碎。

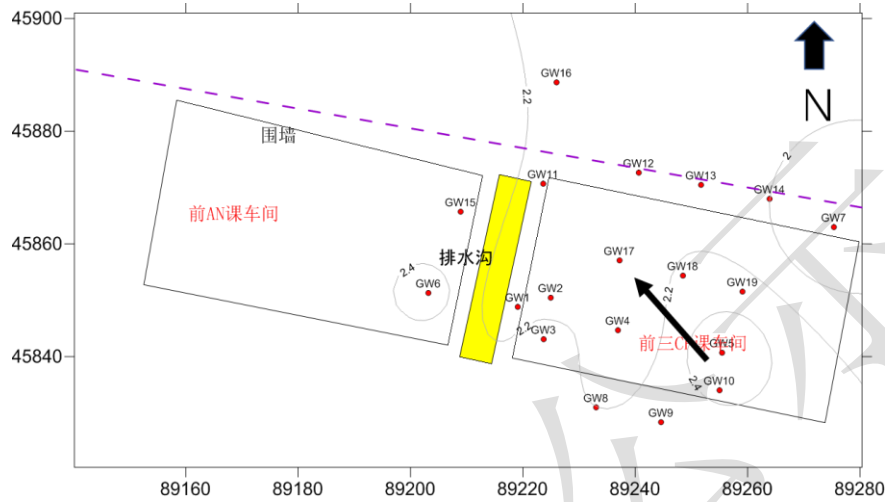
图 1-9 前三 CP 课车间丰水期地下水流向

根据《修复技术方案》，初步调查和详细调查阶段对地下水监测井进行了 2 次水位测量，测量间隔时间为 2 个月。第一次水位测量是 2018 年 8 月 24 日（丰

水期)，第二次测量水位是 2018 年 10 月 23 日（枯水期）。两次水位测量的结果表明，地下水位埋深 0.85~2.87 m，平均埋深 1.68 m。其中第一次（丰水期）地下水的稳定水位埋深 1.17~2.80 m，平均埋深 1.77 m，稳定水位 1.84~2.53 m，平均水位 2.20 m。第二次（枯水期）地下水的稳定水位埋深 0.85~2.87 m，平均埋深 1.59 m，稳定水位 0.69~2.75 m，平均水位 1.97 m。

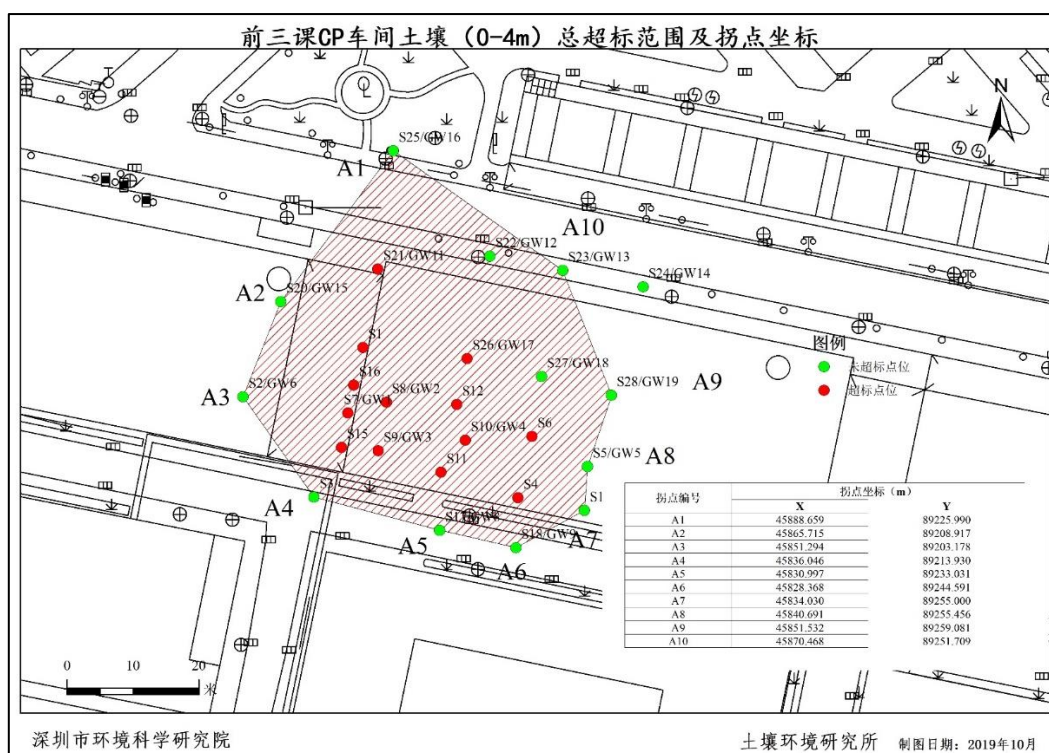
图 1-13 土壤超标范围及坐标

土壤修复范围如图 1-13 所示。工程量清单见表 1-5。

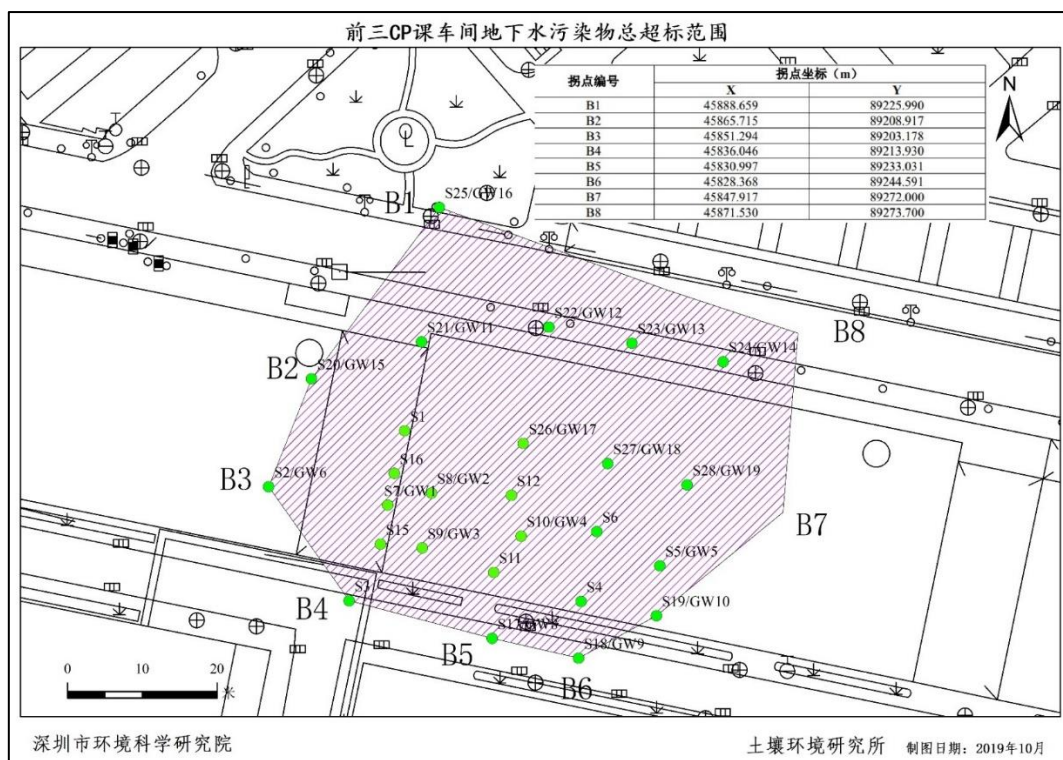
图 1-14 地下水超标范围及坐标

根据《修复方案》，A区地下水的修复范围为  $2165 \text{ m}^2$ ，采用给水度的方法计算地下水需要进行治理修复的水方量。含水层的厚度可由隔水层埋深减去地下水埋深得到，即  $2.32 \text{ m}$  ( $4.0\text{m}-1.68\text{m}=2.32 \text{ m}$ )。以填土层 ( $1.68\sim 4.0\text{m}$  处主要以粘土为主)的给水度经验  $0.02$  计，由此计算得到A区地下水的治理修复水方量为  $100.4 \text{ m}^3$  ( $2165 \text{ m}^2 \times 2.32 \text{ m} \times 0.02 = 100.4 \text{ m}^3$ )。

B区和C区地下水的修复范围分别为  $194 \text{ m}^2$  和  $574.25 \text{ m}^2$ 。由于B区和C区应现场条件复杂，无设置地下水阻隔，周边的地下水不断涌入，因此无法准确核算该区域地下水的水方量。

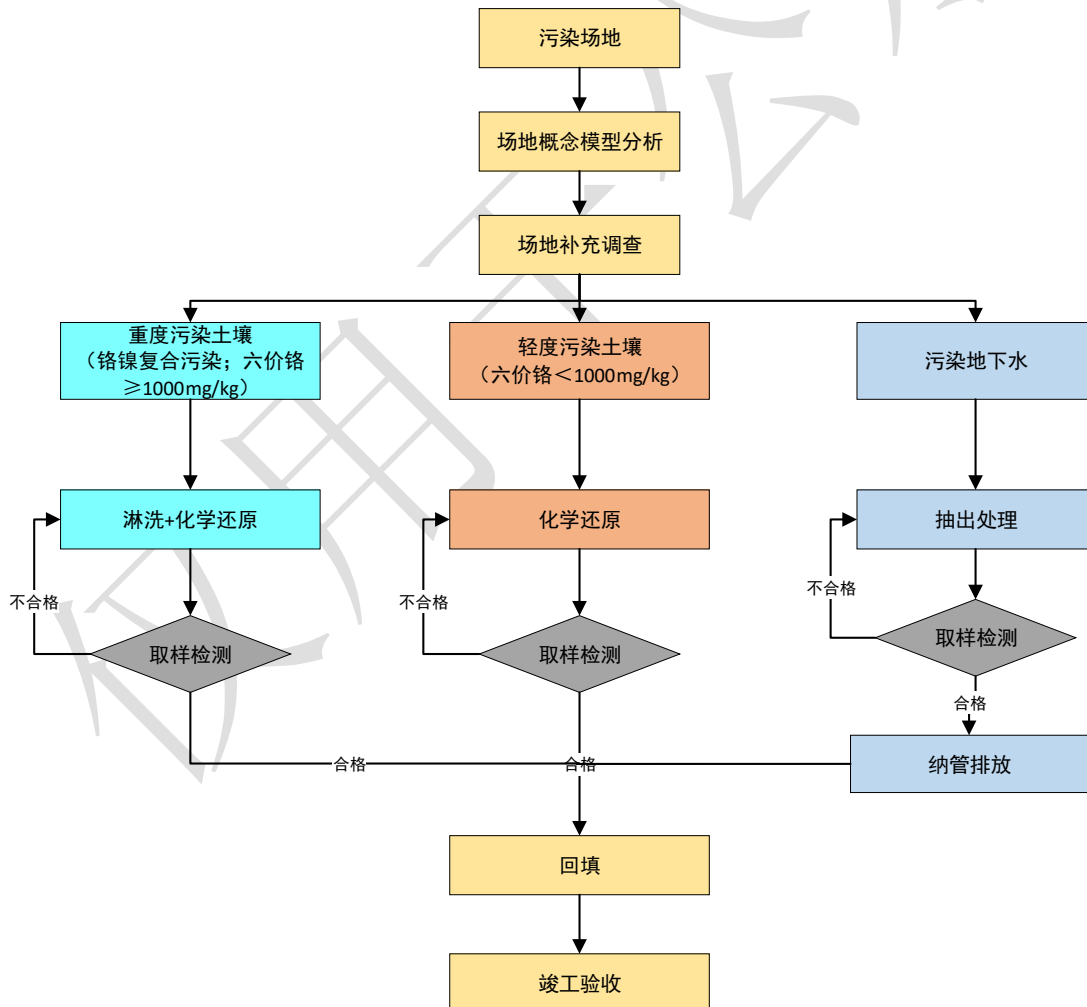
图 2-1 修复技术路线

考虑到本项目修复目标值要求，项目费用等，根据《修复方案》，本项目将污染土壤分为重度污染土壤和轻度污染土壤。

（1）重度污染土壤：包括铬镍复合污染土壤和六价铬浓度 $\geq 1000\text{mg/kg}$ 污染土壤，采用先淋洗再还原的方式进行修复。

（2）轻度污染土壤：单一六价铬污染，且浓度 $< 1000\text{mg/kg}$ 污染土壤，对于该部分污染土壤采用化学还原的方式进行修复。

本项目的污染地下水采用抽出处理，达标后纳管排放。根据现场实际情况，抽出的地下水拟委托给业主，采用厂区内业主原有污水处理设备对污染地下水进行处理。

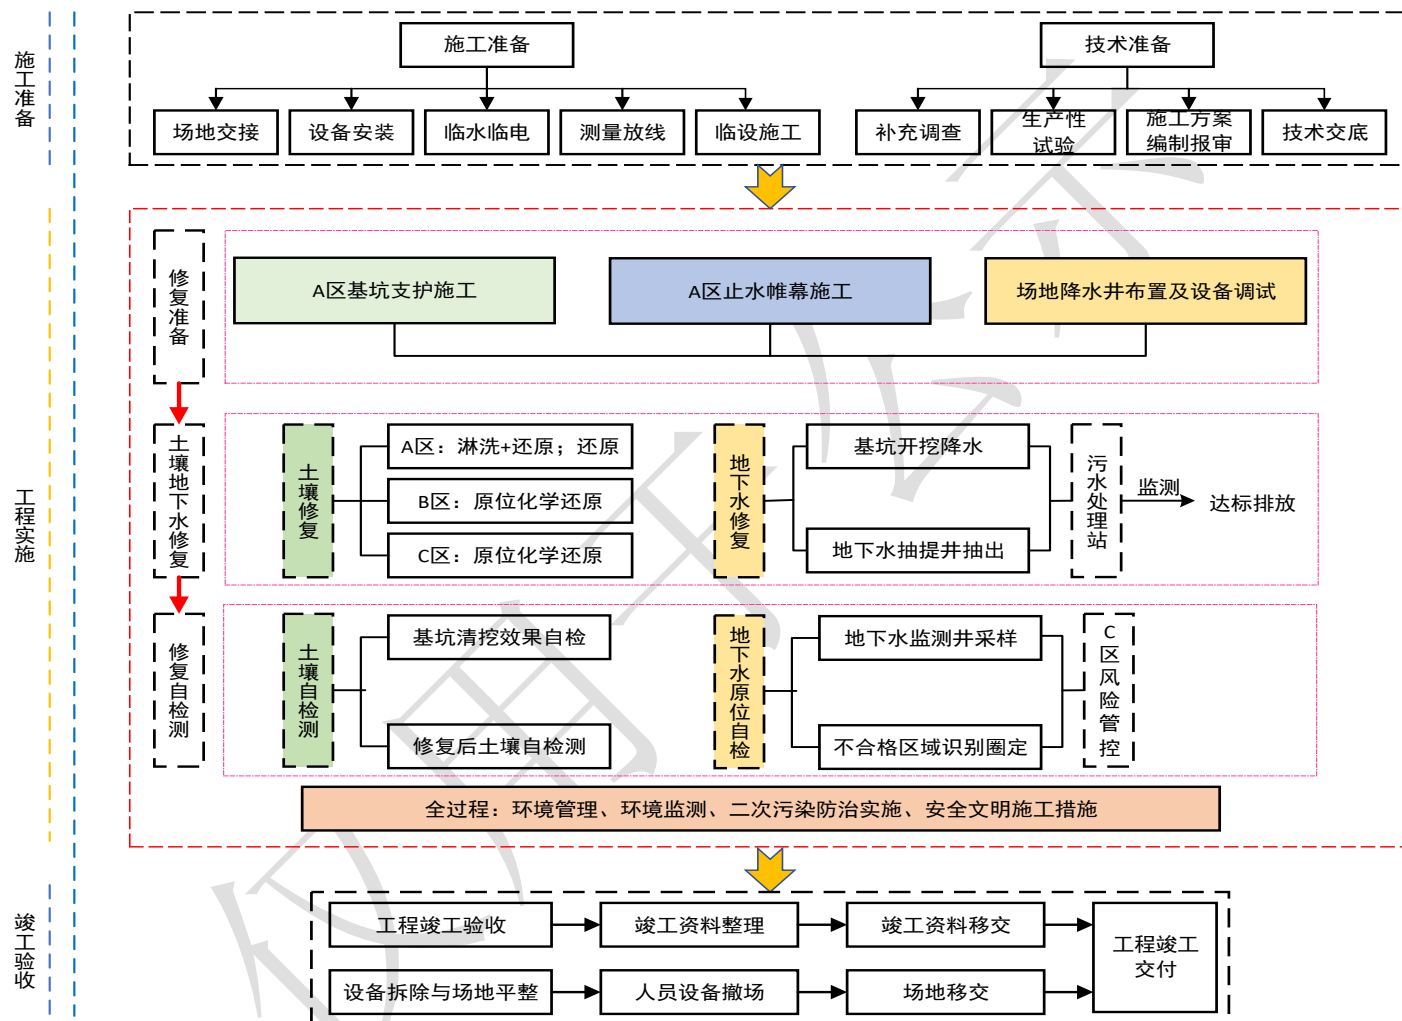
图 3-1 施工流程图

本项目土壤与地下水总体修复施工流程如下图所示。大致施工流程为：施工场地布置→技术准备→设备进场安装调试→地下水实施准备工作（止水帷幕建设及基坑支护施工、抽提井建设、降水工作）→地下水抽出处理→土壤修复施工→过程自检测→竣工验收→撤场与场地移交。
